Comm.: xxxx  
XXXXXXX  
Intervento del  
ANALISI RETE PROFIBUS  
DP Impianto di trasporto Linea XXXXX

**B&B Automation S.r.l.**

## 1 OBIETTIVI

Obiettivo generale è quello di verificare, a fronte delle segnalazioni del Cliente XXXX, le cause che continuano ad originare anomalie saltuarie sui moduli di rete Profibus DP.

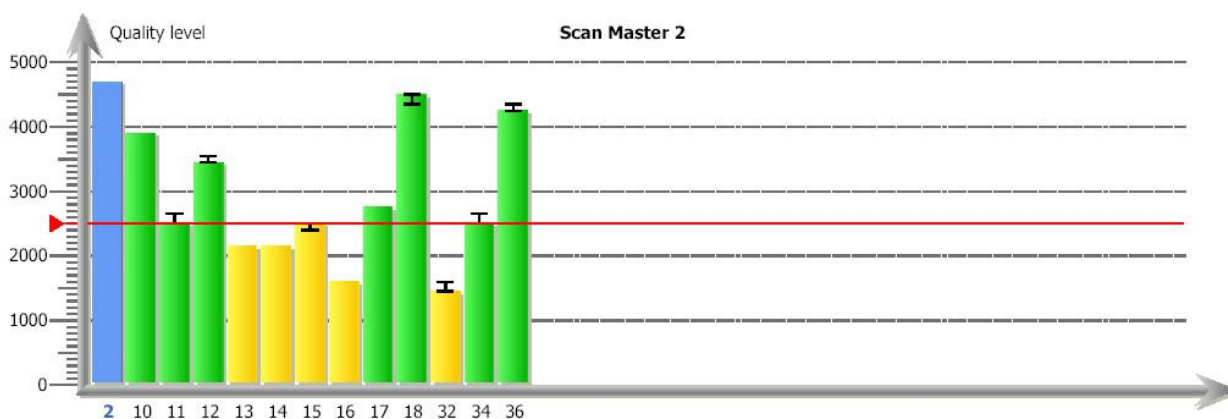
Measuring point: CPU 315 2 DP PORT 1

La misura, effettuata dal nodo , evidenzia livelli di segnale critici per parecchi nodi. La velocità della rete è 1,5 Mbit/s.

E' evidente la presenza di un terminatore in un punto intermedio della rete.

NOTA: la porta CPU è la 2, visto che la 1 è utilizzata per l'MPI.

La situazione anomala generava molti “frame errors” rilevati dal Profibus Tester, a conferma delle condizioni limite della rete, che tuttavia consentiva il funzionamento dell’impianto, seppure in presenza di molte situazioni problematiche:

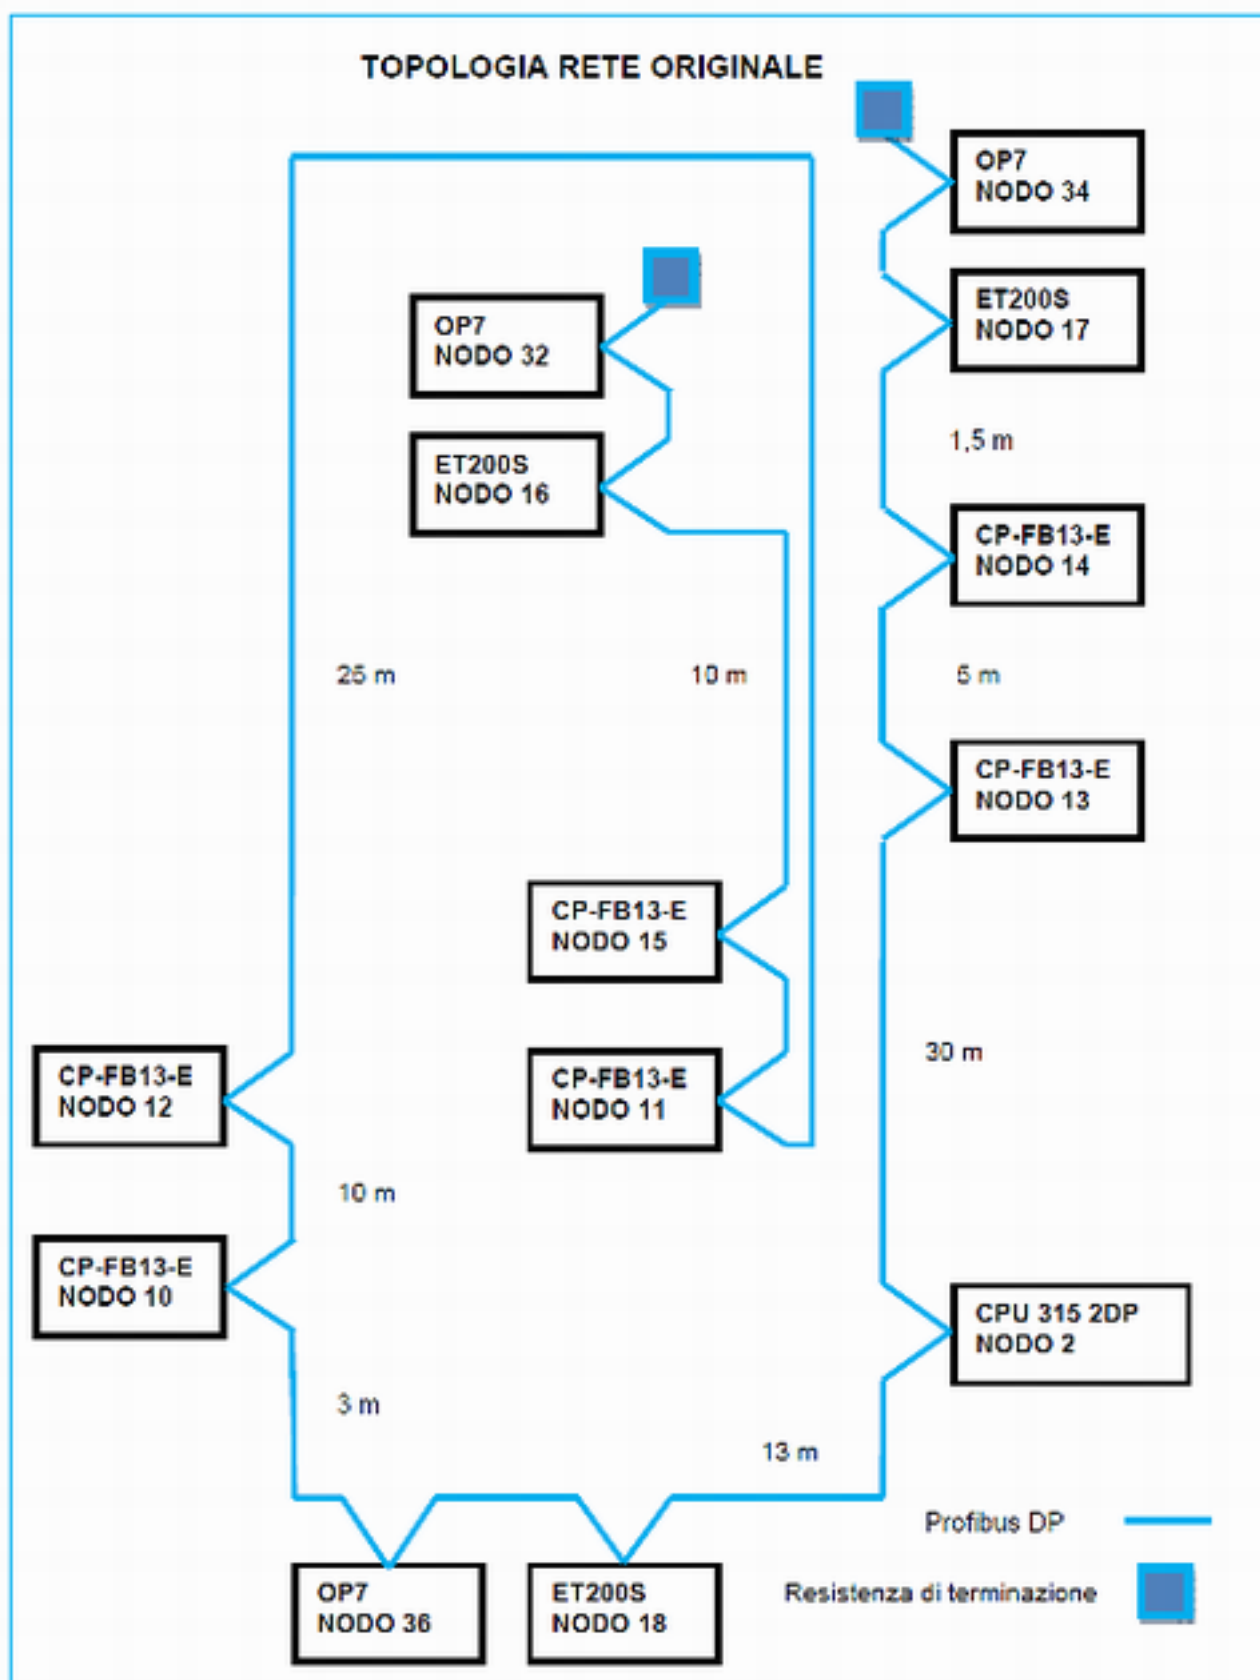
E’ stato quindi possibile evidenziare quanto segue:

- Topologia di rete non ottimizzata: nodi connessi in modo non sequenziale e con collegamenti eseguiti in modo non lineare (ad esempio cavo che va al nodo più distante per poi tornare indietro per connettere un nodo precedentemente “sorpasato” dal cavo).
- Cavo di rete posizionato all’interno della canalizzazione insieme (e parallelo) a cavi di segnale e di potenza, in chiara contrapposizione alle indicazioni del Consorzio Profibus.
- Assenza di cordina in rame per il collegamento equipotenziale della strutture meccaniche.
- Assenza di vari collegamenti di equipotenzialità: ingresso cavo di rete nella cassetta, portella alla cassetta di appartenenza.

La lunghezza totale della rete, valutata in modo approssimativo in circa 90-100 metri è congruente e cautelativa in relazione alla velocità di trasmissione di 1,5 Mb impostata, tuttavia l’inosservanza delle indicazioni di cabling e la topologia incoerente, unite alla presenza di molte stazioni con attuatori di potenza in prossimità delle canalizzazioni favorisce la suscettibilità del sistema alle interferenze EMI sia di tipologia irradiata che condotta.

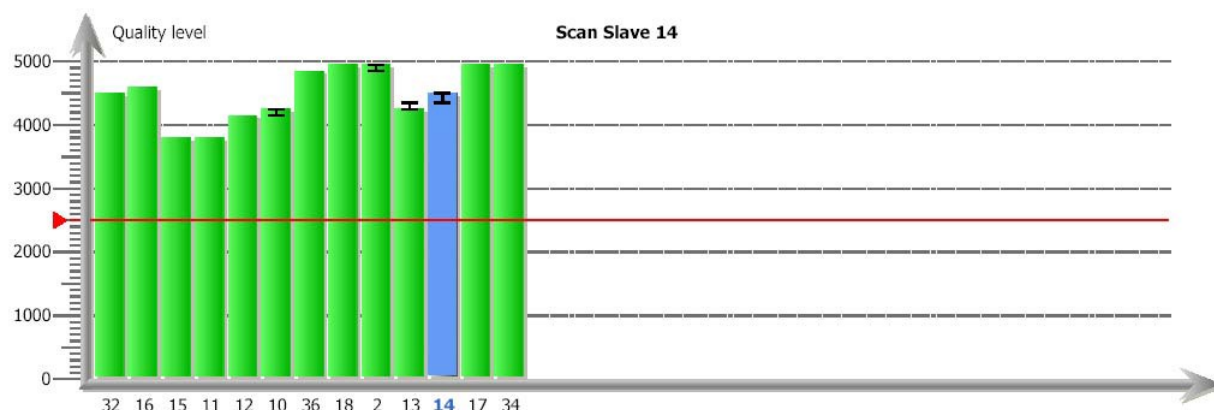
Measuring point: ET200S NODO 17

La misura, effettuata dal nodo 17, mostra livelli di segnale buoni, ma afflitti da oscillazioni determinate da disturbi.

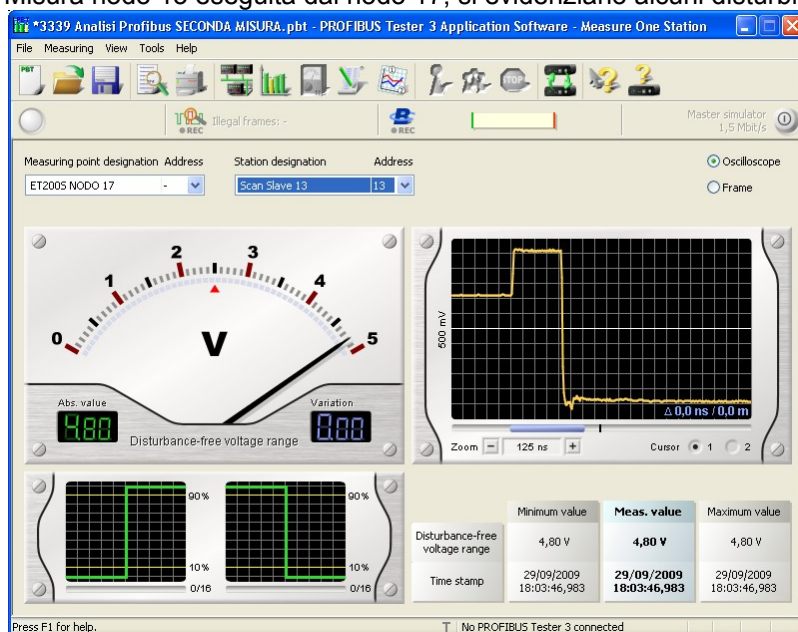
Misura nodo 13 eseguita dal nodo 17, si evidenziano alcuni disturbi sovrapposti ad una piccola riflessione.

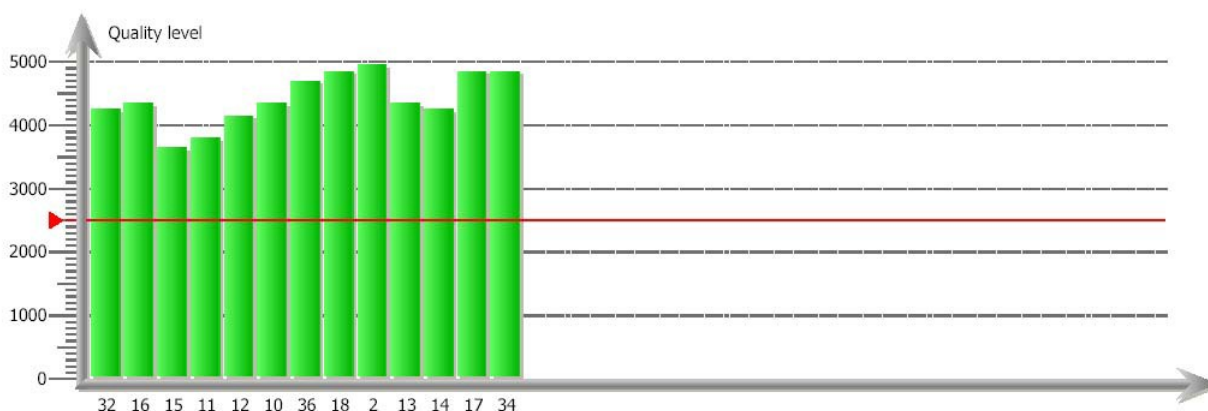
Measuring point: CPU 315 2 DP PORT 2

La misura, effettuata dal nodo 2, evidenzia livelli di segnale buoni. La velocità della rete è 1,5 Mbit/s. E' evidente il minore livello di segnale fornito da tutte le remotazioni FESTO CP-FB13-E, se confrontate con i dispositivi Siemens (OP7 ed ET200S): i nodi Siemens posti agli antipodi dei tronconi di rete presentano un livello di segnale superiore o confrontabile ai nodi FESTO posti a pochi metri di distanza dal punto di misura. Il calo dei segnali determinato dalla distanza dal punto di misura è ragionevole e determinato dalla attenuazione del cavo.

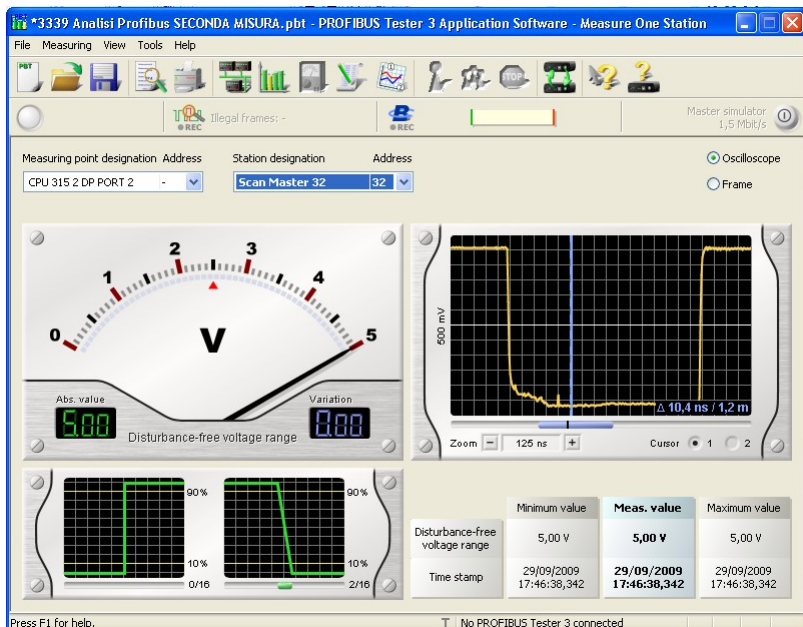
Il livello dei disturbi raggiunge mediamente 500 mV, ovvero il 10% dei 5 V che costituiscono il massimo valore differenziale presente sulla rete, ma che diviene più significativo per i nodi più distanti con segnali inferiori.

I 500 mV rappresentano però quasi il 50% del Bus Static Voltage di 1,1 V, ovvero del segnale di quiete della rete Profibus.

Misura nodo 32 eseguita dal nodo 2: evidenti gli impulsi del disturbo, il cui picco massimo arriva a circa 500 mV.

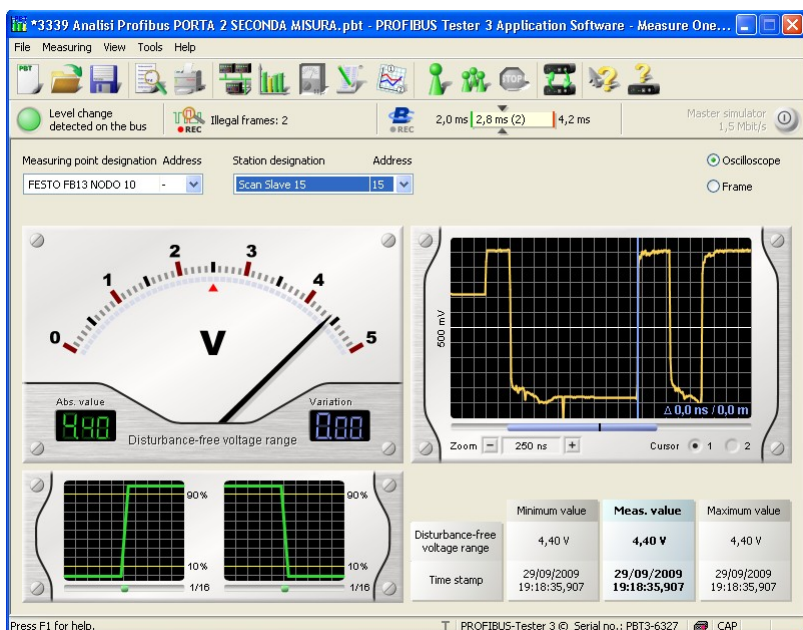
In alcuni casi sono stati misurati sporadici disturbi del valore di 750 mV. La durata media degli impulsi è di circa 10,4 ns.

Misura nodo 15 eseguita dal nodo 13: evidenti gli impulsi del disturbo, il cui picco massimo arriva a 750 mV.

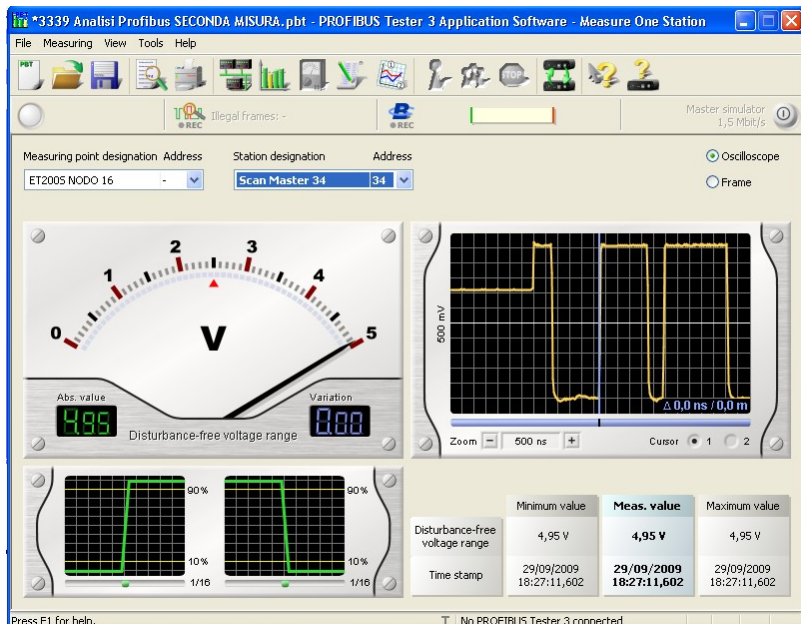
Misura nodo 34 eseguita dal nodo 16, ottimo livello di segnale; sempre presente una traccia di ripple sulla forma d'onda.

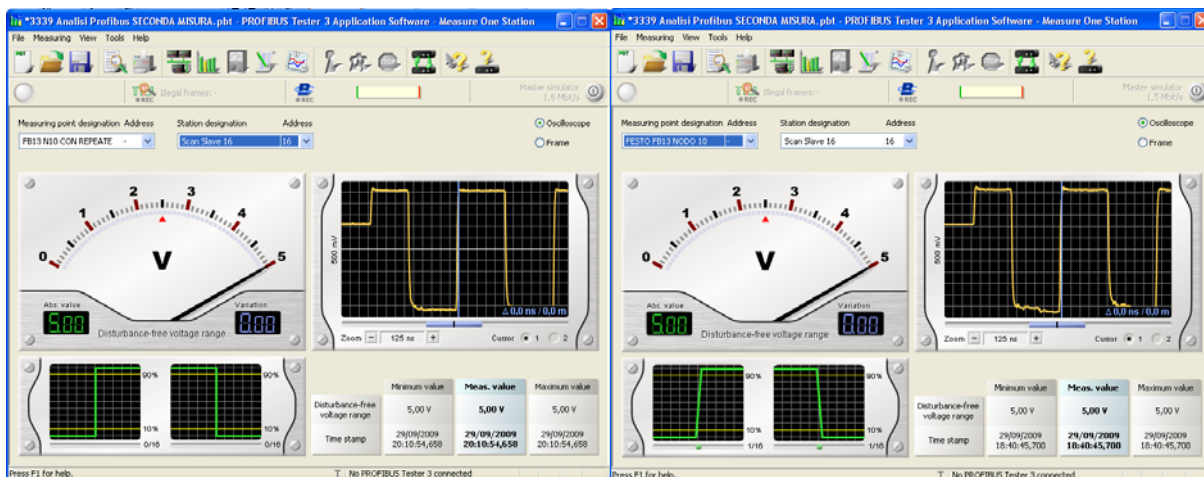
Misura nodo 16 eseguita dal nodo 10 (immagine di sinistra), mostra il miglioramento sia in termini di fronti del segnale che di diminuzione dei disturbi, come evidenziato dal confronto con il rilevamento originale con rete senza repeater (immagine di destra).

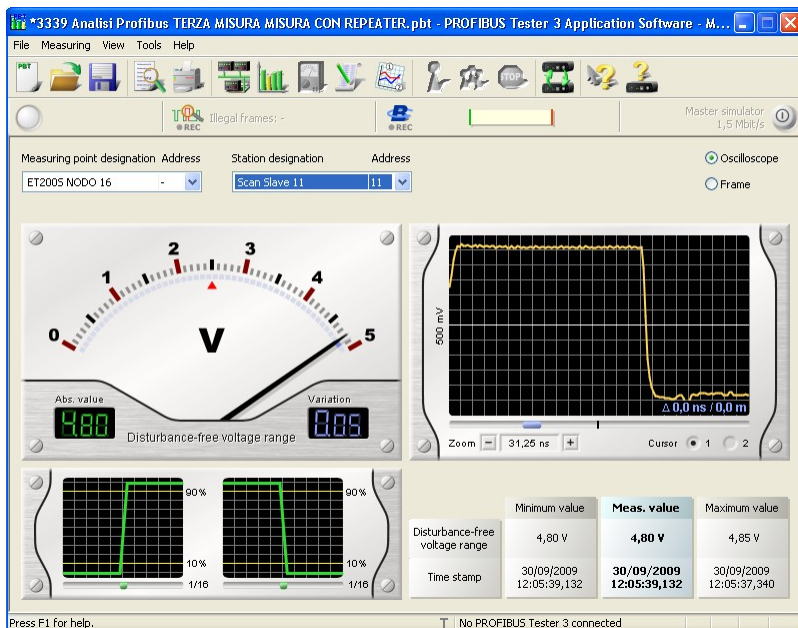
Le forme d'onda dei segnali evidenziano ovunque miglioramenti significativi. Come evidenziato anche dalle oscillazioni misurate nel paragrafo precedente, i nodi 11 e 15 sono ancora afflitti da alcuni disturbi.

Misura nodo 11 eseguita dal nodo 16: ottimo segnale, presenti ancora alcuni disturbi.

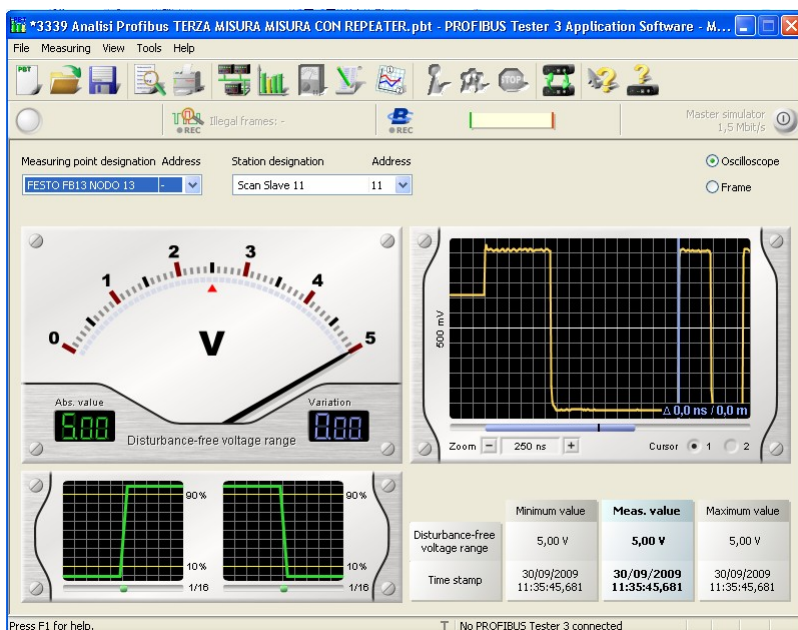
La misura, effettuata dal nodo 13, mostra l'ottimo livello segnale, tuttavia ancora afflitto da alcuni disturbi.

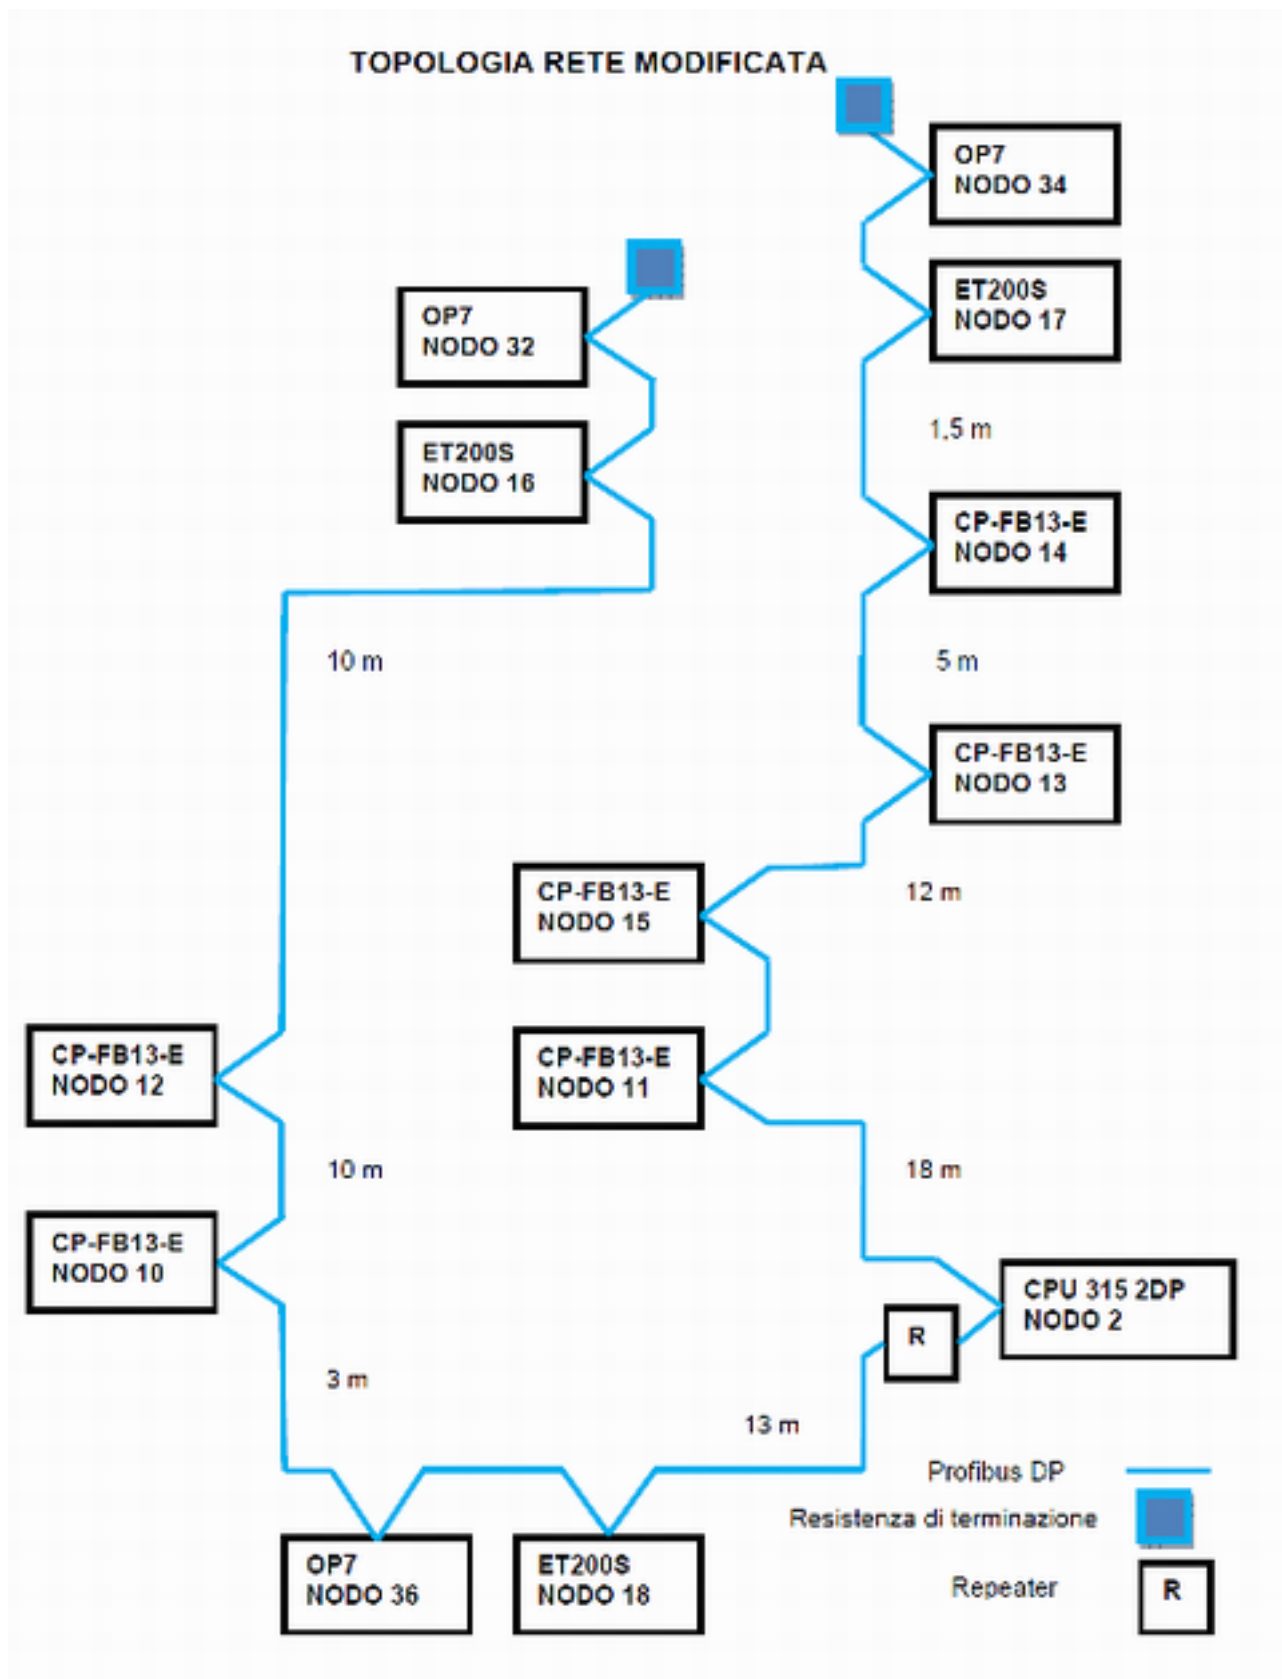
La rete Profibus è stata modificata spostando i nodi 11 e 15 troncone destro, ed accorciando il troncone sinistro in virtù della loro rimozione.

Si è in questo modo ottenuta una rete della lunghezza totale di circa 72,5 m (36,5 m troncone dx + 36 m troncone sinistro) con numero di nodi bilanciato per entrambe le tratte (7 nodi a dx e 6 nodi a sx).

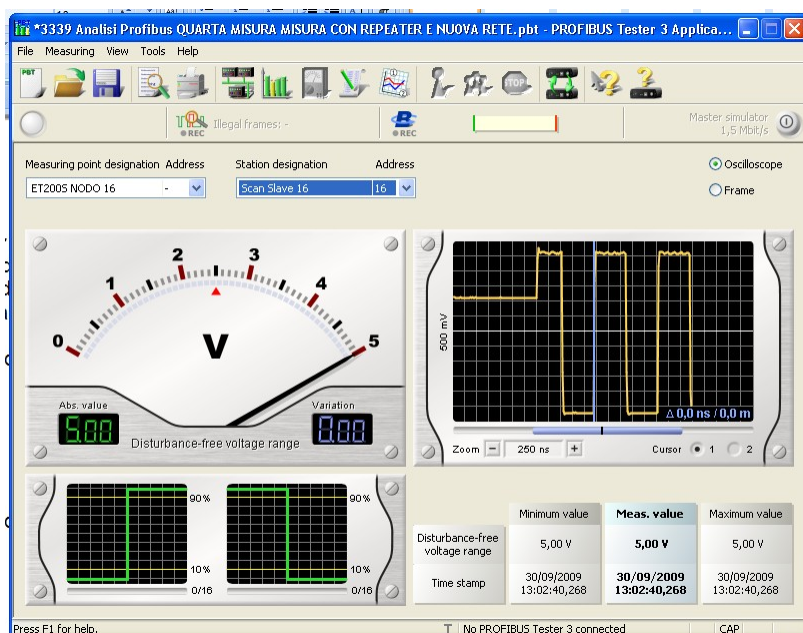
Misura nodo 16 eseguita dal nodo 16: ottimo segnale, disturbo presente sulla parte alta dell'onda quadra.

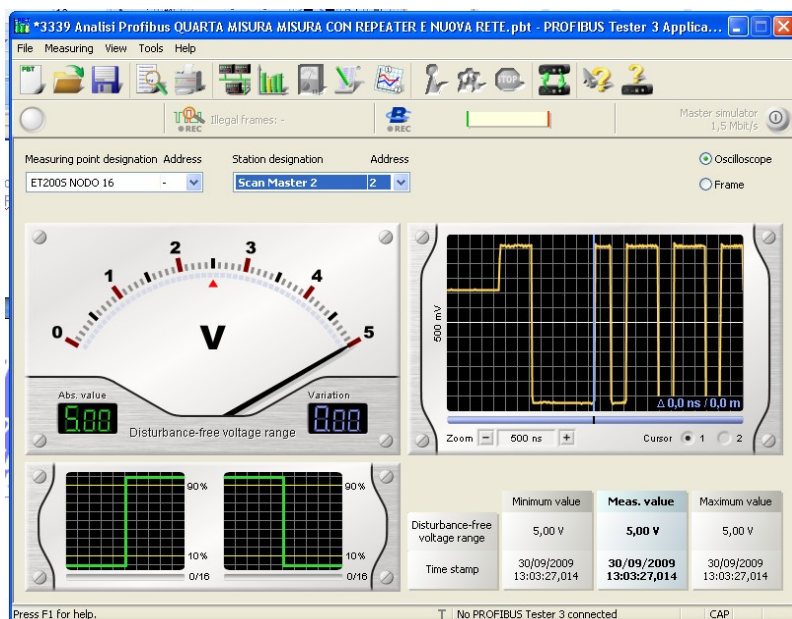
Misura nodo 2 eseguita dal nodo 16: ottimo segnale, disturbo presente sulla parte alta dell'onda quadra, anche se inferiore al precedente caso.

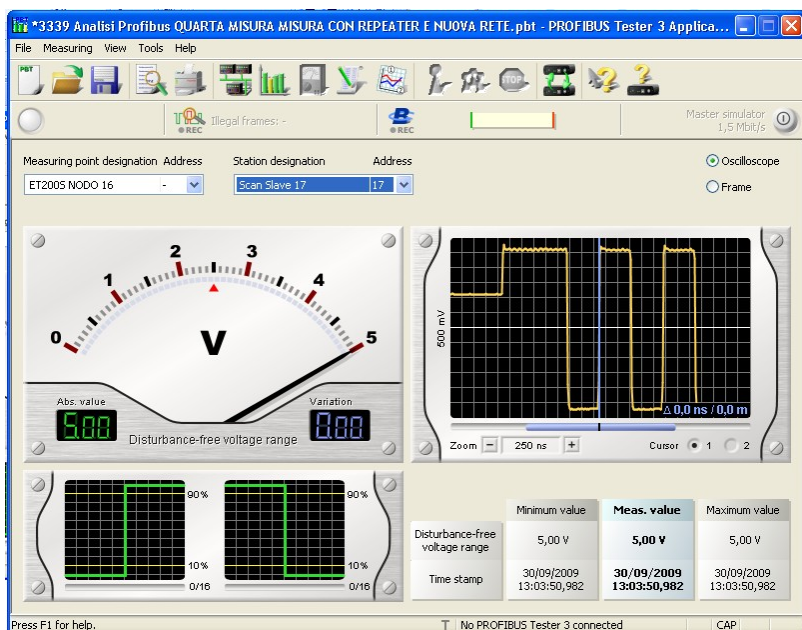
Misura nodo 17 eseguita dal nodo 16: ottimo segnale, disturbo presente sulla parte alta dell'onda quadra.

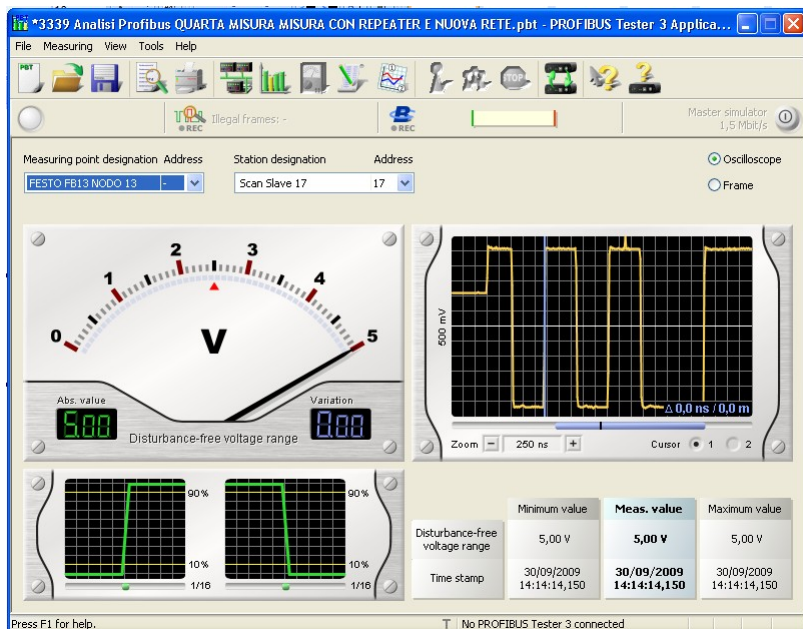
La misura, effettuata dal nodo 13, mostra l'ottimo livello segnale, tuttavia ancora afflitto da alcuni disturbi random di entità significativa.

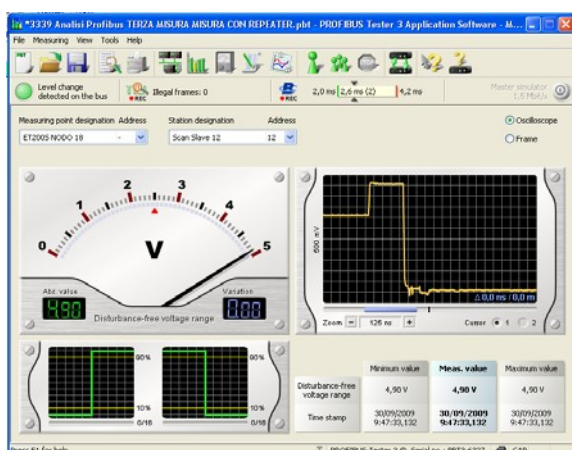
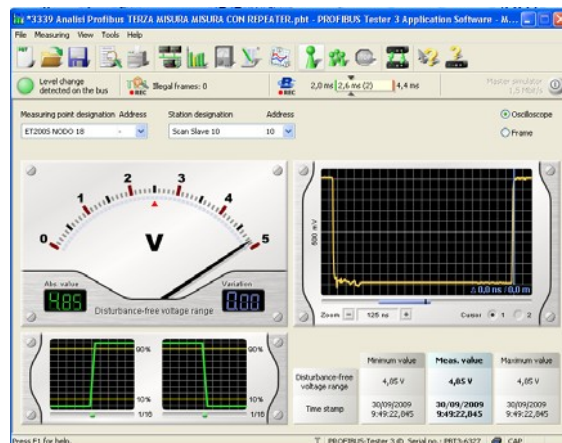
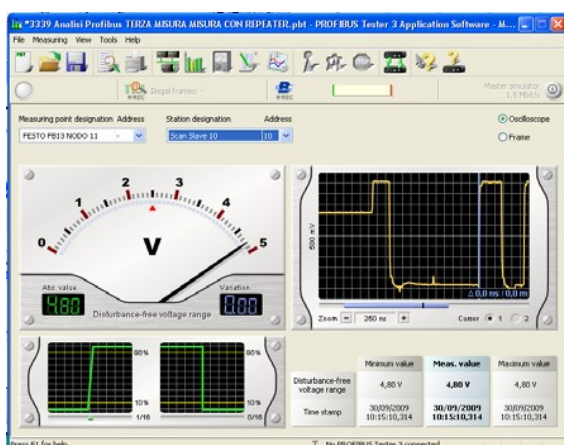
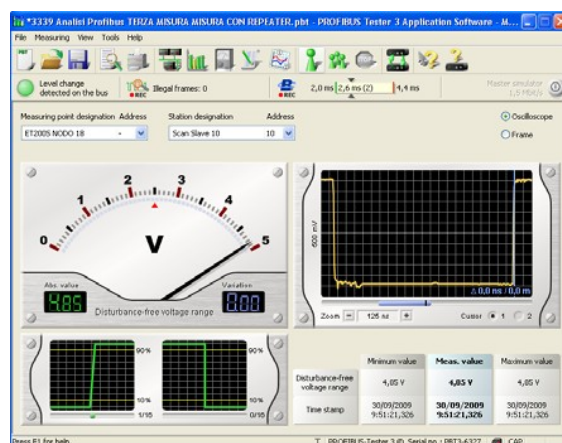
Misura nodo 36 da nodo 2.

Le seguenti misure eseguite in diversi punti della rete evidenziano la presenza dei disturbi impulsivi già rilevati nelle fasi iniziali della analisi. Il valore dei picchi positivi o negativi si attestare sugli stessi valori acquisiti in precedenza, tuttavia il loro influsso è stato sicuramente diminuito dall'incremento generale della qualità dei segnali ottenuto con l'inserimento del repeater e le modifiche alla topologia di rete. Apparentemente, da quanto è stato possibile percepire dalle misurazioni continue eseguite, vi è stata diminuzione statistica dei transitori rilevati.

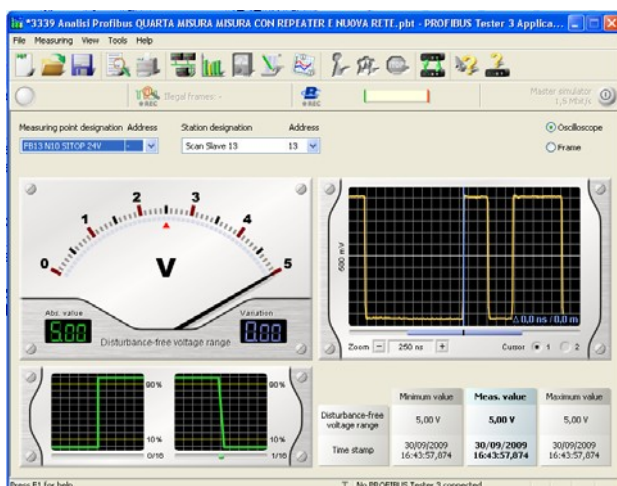
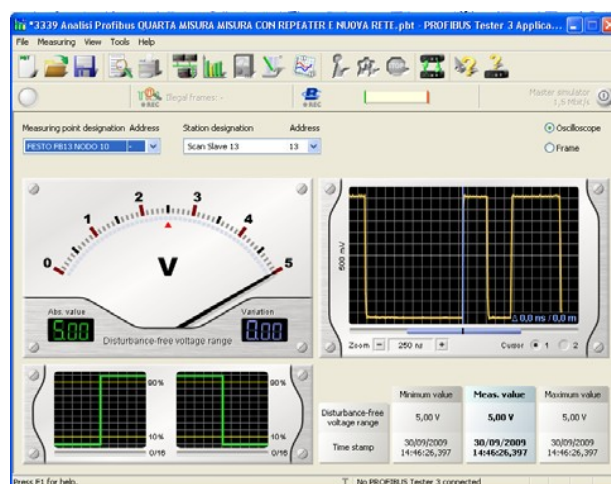
La misura su un nodo Profibus ha evidenziato una diminuzione del livello dei disturbi.

La sostituzione dell'alimentatore, come dimostrato dai rilevamenti ha minimizzato parte dei disturbi ed eliminato il notevole ripple presente in precedenza.
